I.E.S. FUENTENUEVA

Modificaciones:	
Listado de Dibujos Proyecto Básico:	
ARQUITECTURA:	
A-01 Situación y datos del solar	
A-02 Intervención general	
A-03 Módulo Central. Estado actual. Demoliciones y trabajos previos.	
A-04 Módulo Central. Propuesta de intervención.	
A-05 Módulo Central. Propuesta de intervención. Escaleras de emergencia.	
A-06 Módulo Central. Seguridad de incendios.	
A-07 Módulo Blanco. Estado actual y propuesta intervención.	
A-08 Módulo Blanco. Seguridad de incendios.	
A-09 Módulo Pequeño. Estado actual. Demoliciones y trabajos previos.	
A-10 Módulo Pequeño. Propuesta de intervención.	
A-11 Módulo Pequeño. Propuesta de intervención. Escalera de emergencia.	
A-12 Módulo Pequeño. Seguridad de incendios.	
A-13 Talleres. Estado actual. Demoliciones y trabajos previos.	
A-14 Talleres. Propuesta de intervención.	
A-15 Talleres. Seguridad de incendios.	
A-16 Nuevo taller. Distribución superficies.	
A-17 Nuevo taller. Albañilería y designación carpintería.

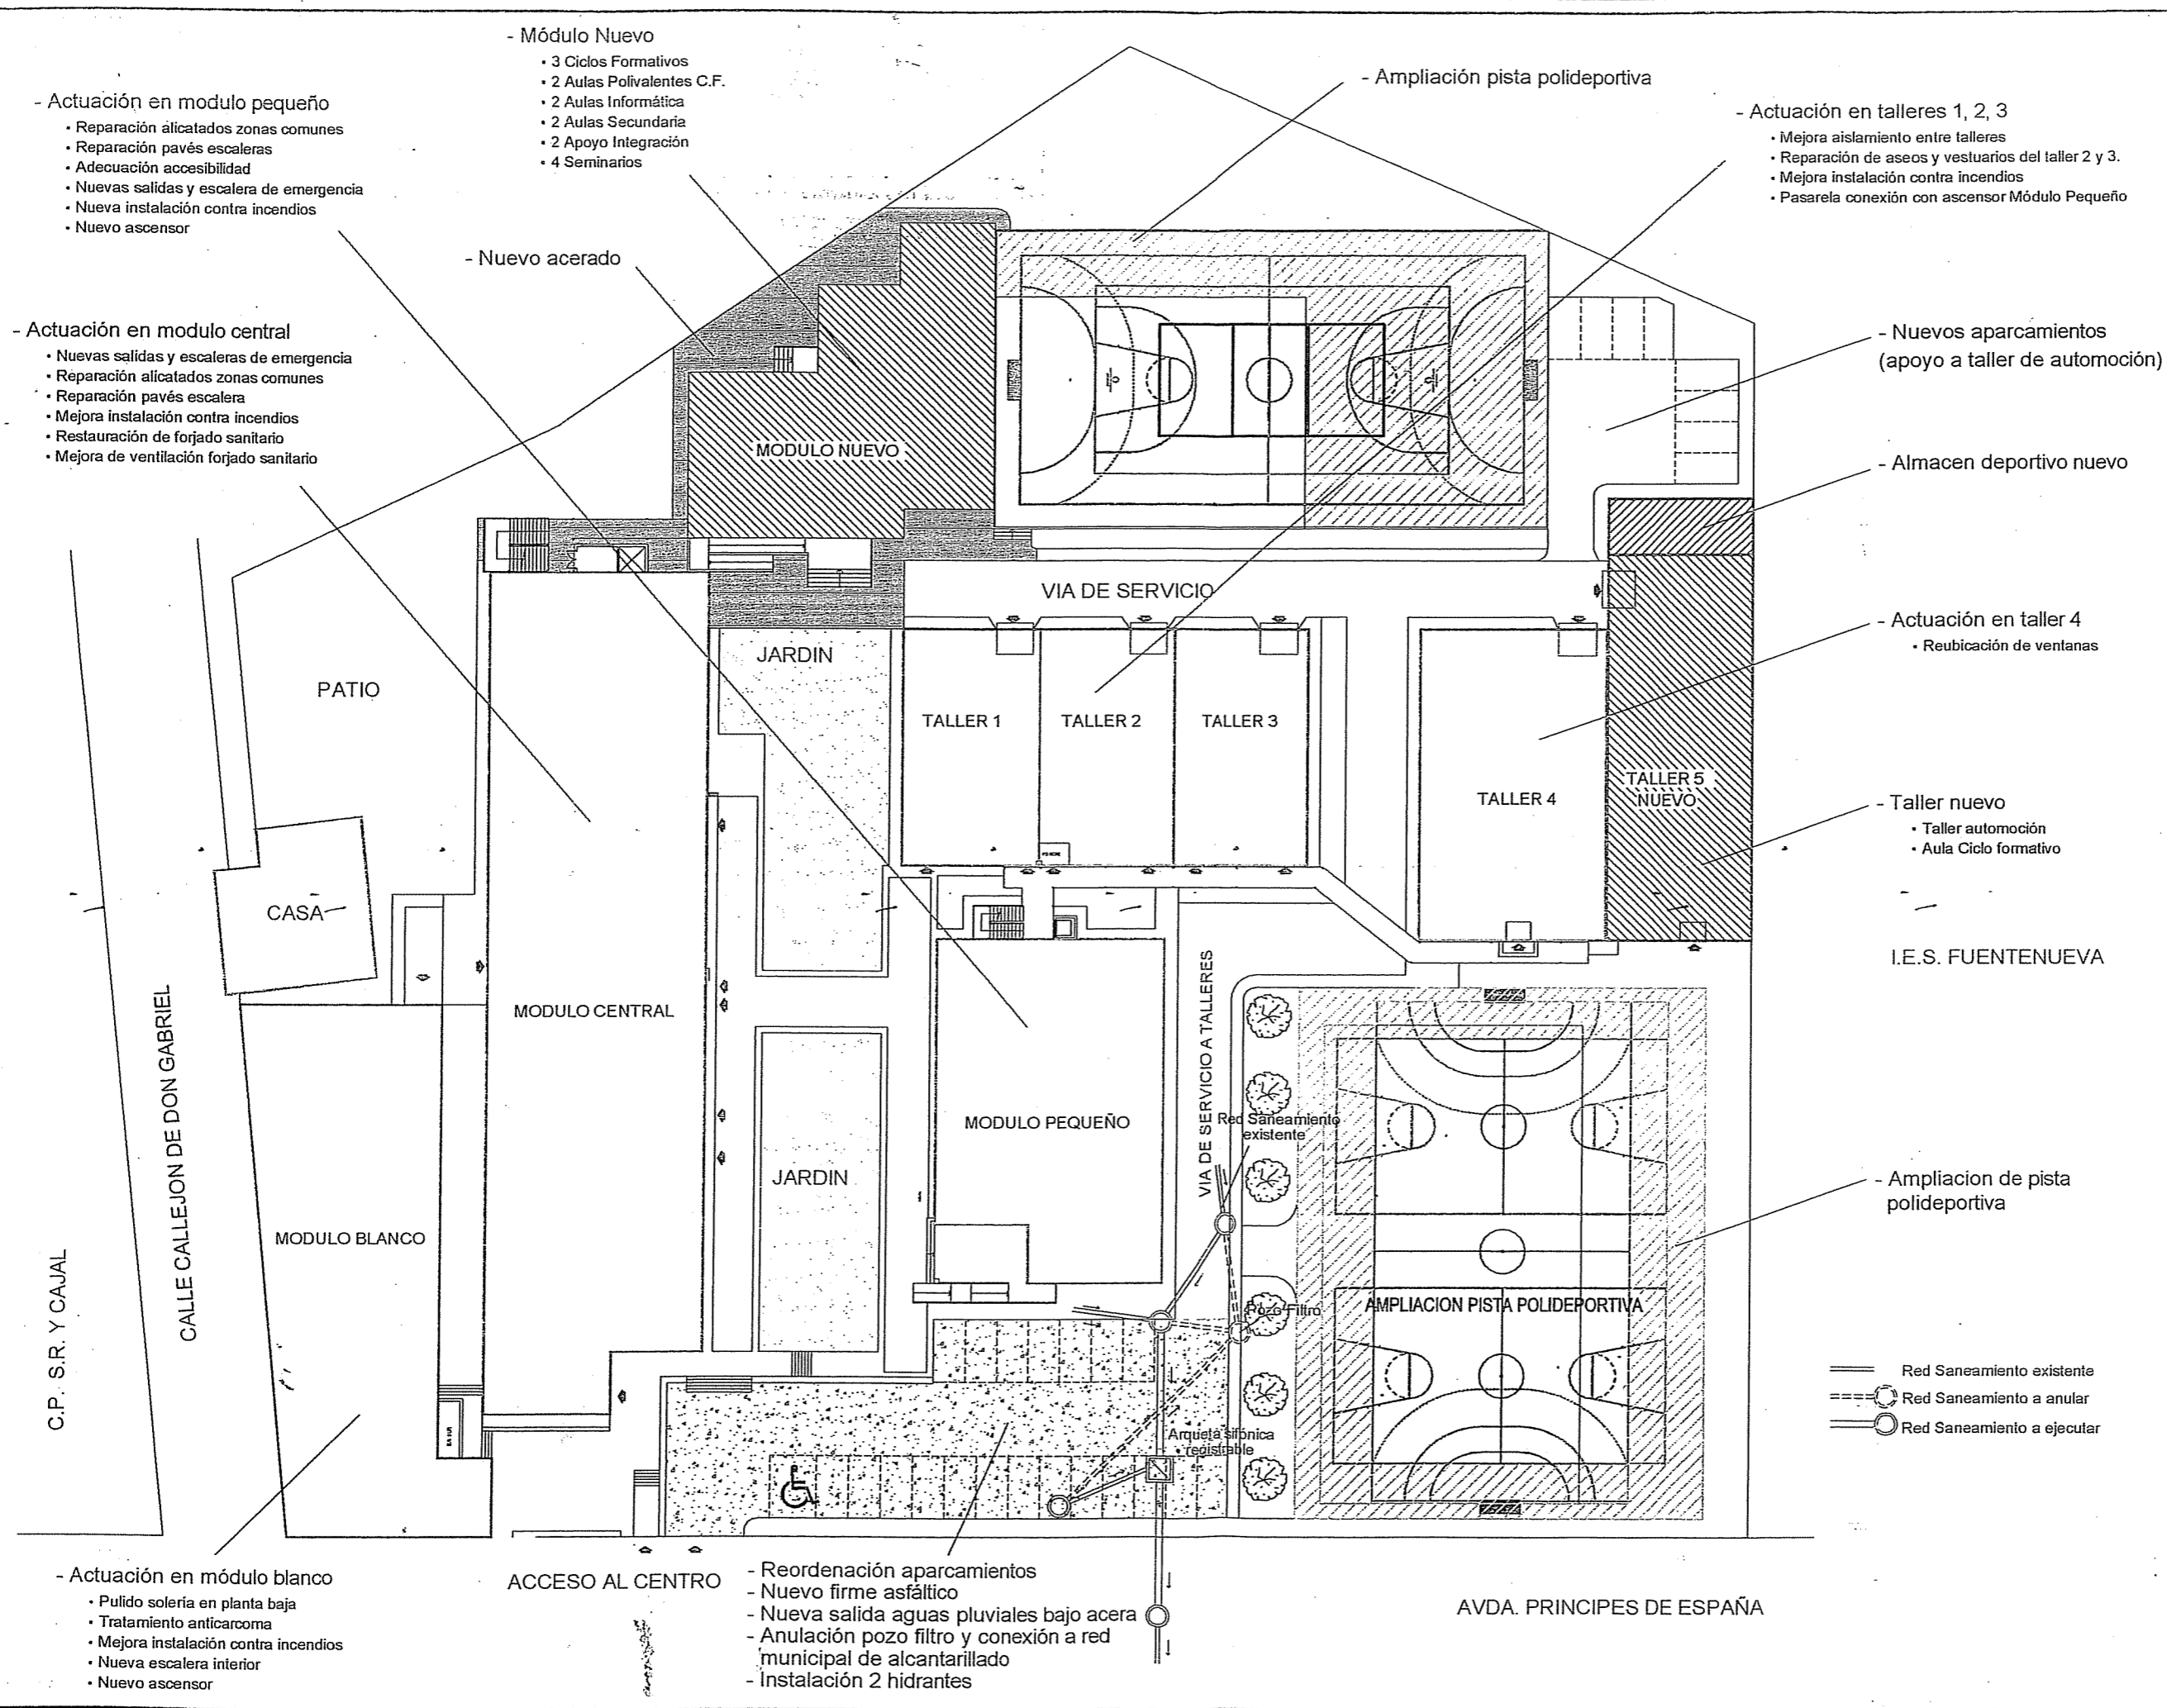
- Actuación en modulo pequeño**
- Reparación alicatados zonas comunes
  - Reparación pavés escaleras
  - Adecuación accesibilidad
  - Nuevas salidas y escalera de emergencia
  - Nueva instalación contra incendios
  - Nuevo ascensor

- Módulo Nuevo**
- 3 Ciclos Formativos
  - 2 Aulas Polivalentes C.F.
  - 2 Aulas Informática
  - 2 Aulas Secundaria
  - 2 Apoyo Integración
  - 4 Seminarios

- Ampliación pista polideportiva

- Actuación en talleres 1, 2, 3**
- Mejora aislamiento entre talleres
  - Reparación de aseos y vestuarios del taller 2 y 3.
  - Mejora instalación contra incendios
  - Pasarela conexión con ascensor Módulo Pequeño

- Actuación en modulo central**
- Nuevas salidas y escaleras de emergencia
  - Reparación alicatados zonas comunes
  - Reparación pavés escalera
  - Mejora instalación contra incendios
  - Restauración de forjado sanitario
  - Mejora de ventilación forjado sanitario

- Nuevo acerado

- Nuevos aparcamientos (apoyo a taller de automoción)

- Almacén deportivo nuevo

- Actuación en taller 4  
• Reubicación de ventanas

- Taller nuevo  
• Taller automoción  
• Aula Ciclo formativo

- Ampliación de pista polideportiva

- Actuación en módulo blanco**
- Pulido solería en planta baja
  - Tratamiento anticarcoma
  - Mejora instalación contra incendios
  - Nueva escalera interior
  - Nuevo ascensor

- Reordenación aparcamientos**
- Nuevo firme asfáltico
  - Nueva salida aguas pluviales bajo acera
  - Anulación pozo filtro y conexión a red municipal de alcantarillado
  - Instalación 2 hidrantes

- Red Saneamiento existente
- Red Saneamiento a anular
- Red Saneamiento a ejecutar
